Riparazione del connettore VGA su un Compaq PIII (di Marco Molon)

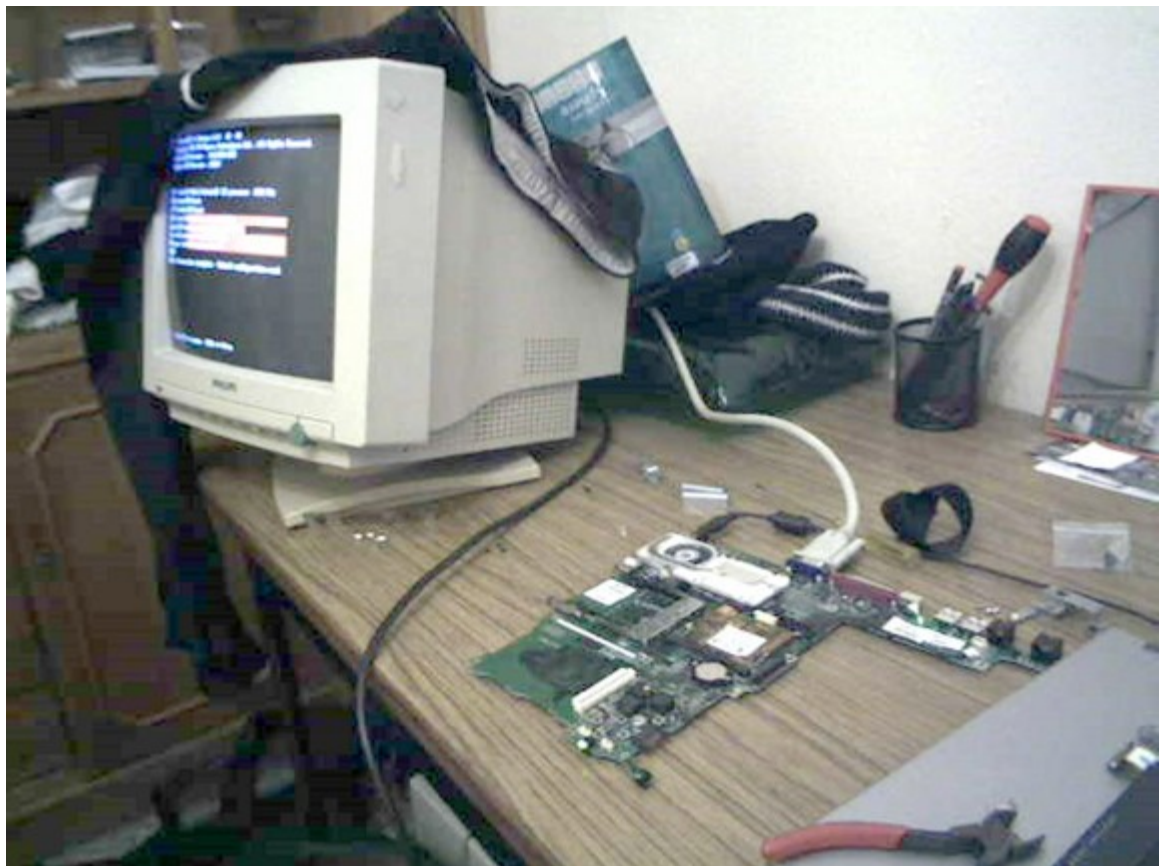
Problema mostrato: Il portatile funziona ma se si vuole attaccare un monitor esterno o un videoproiettore non si vede nulla in uscita.

Risoluzione del problema: il problema deriva da un'utilizzo eccessivo del connettore VGA di uscita del portatile (il portatile riparato appartiene ad un professore che abitualmente fa videoproiezioni), che ha portato a microfratture sotto le saldature del connettore, invisibili ad occhio nudo, che non permettono al segnale di uscire. Come soluzione si è pensato di scaldare ogni piedino del connettore VGA con il saldatore in modo che il calore riunificasse lo stagno sotto ciascun piedino, facendo attenzione a non toccare insieme due piedini (una punta di saldatore comune ha una larghezza che copre due piedini).

Nella foto è mostrata la scheda madre del portatile accesa con il monitor esterno che visualizza le scritte del BIOS, dopo la riparazione.
